Abfüllvorgang VitoMat I CleanJector

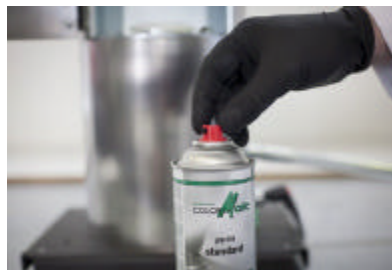
Schritt 1: Sprühkopf abnehmen.

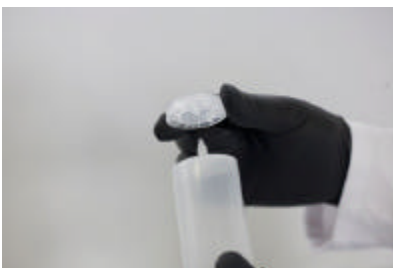
Schritt 3: Deckel des
CleanJectors **gerade** abnehmen.

- Der Deckel des CleanJectors wurde schräg **vom** CleanJector **abgezogen** -> die Spitze des CleanJectors kann dabei abbrechen und damit kann keine Verbindung zum Dosenventil hergestellt werden.
- Der CleanJector wurde **vor** dem Aufsetzen des Metallzylinders auf die Dose in den Metallzylinder eingeführt -> wird der CleanJector zuerst in den Metallzylinder eingesetzt, kann er beim Aufsetzen auf die Dose aus dem Ventil gedrückt werden.
- Der Deckel des CleanJectors wurde schräg auf den befüllten CleanJector **aufgesetzt** und nicht eingerastet -> Farbe quillt heraus.

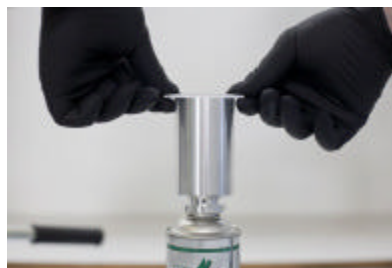
Schritt 4: CleanJector in den
Metallzylinder einführen und
mit einer Vierteldrehung andrücken.

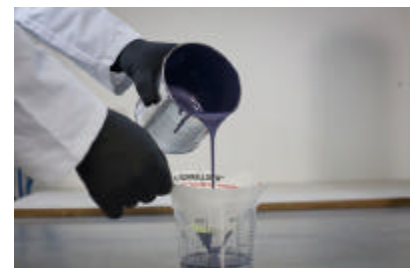
Schritt 5: Farbe vor dem Abfüllen
filtrieren.

- Abfüllmaschine und Kolben verschmutzt -> Achtung! Eingebackene Lackreste können den Abfüllvorgang beeinträchtigen.
- Farbe wurde vor dem Abfüllen nicht gefiltert -> Achtung! Eingebackene Lackreste können den Abfüllvorgang beeinträchtigen.
- Der Dosenteller wurde hoch gedreht -> Der Teller sollte immer im Auslieferungszustand bleiben (unten). Bei einem zu hohen Dosenteller kann die Dose eingedrückt werden.
- Nach Erscheinen der roten Markierung Befüllvorgang nicht sofort beendet -> es kann zu Beschädigungen an Dose und Abfüllmaschine kommen.

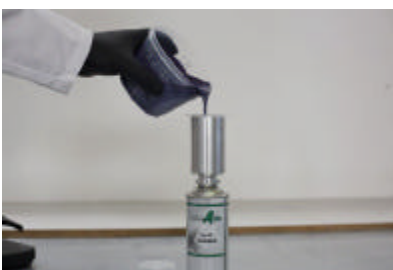
Schritt 6: Farbe in den
CleanJector gießen.

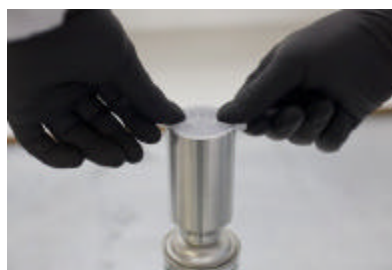
Schritt 7: Mit zwei Fingern den
Deckel des CleanJectors gleich-
mäßig ohne zu verkanten
aufsetzen und andrücken bis er
einrastet.

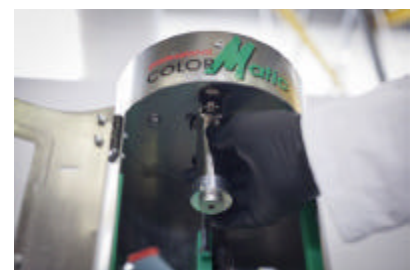
Schritt 8: Den weißen Teflon-
kolben gegen den Metallkolben
austauschen.

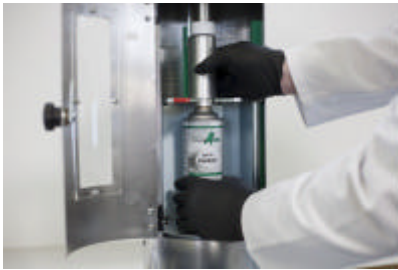
Schritt 9: Dose mit dem Abfüllzylinder bis zum Anschlag in die Führung einsetzen.

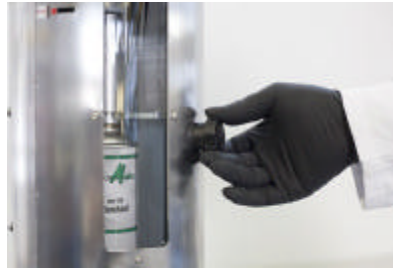
Schritt 10: Tür schließen.

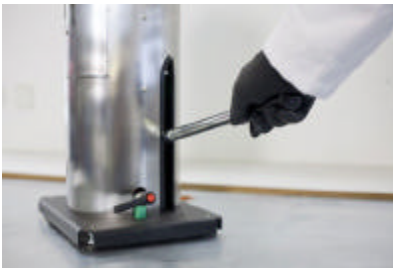
Schritt 12: Den Hebelarm gleichmäßig nach oben und unten bewegen.

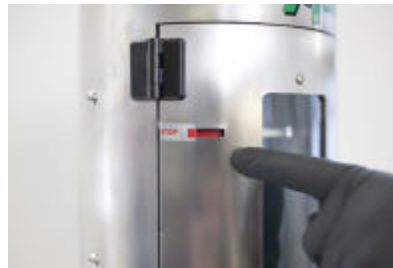
Schritt 13: Der Abfüllvorgang ist abgeschlossen, wenn links eine rote Markierung erscheint. **Nicht mehr weiterpumpen!**

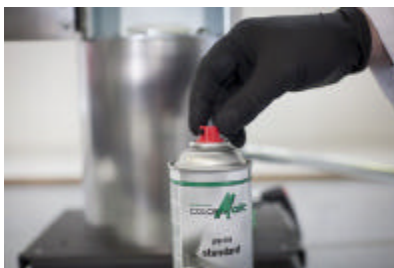
Schritt 15: Sofort den Sprühkopf mit einer leichten Drehbewegung vorsichtig wieder aufsetzen.

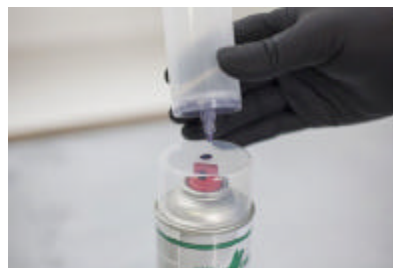
Schritt 16: Mit dem am CleanJector befindlichen Restlacktropfen kann die Dosenkappe markiert werden.
